## Patrimonio cotidiano de la CUJAE

### Everyday heritage of CUJAE

Autor: Joe Abreu Feijo, Facultad de Arquitectura, Universidad Tecnológica de La Habana “José Antonio Echeverría” (CUJAE). Calle 114 No. 11901 entre 119 y 127, Marianao, La Habana, Cuba.  
joeab@arquitectura.cujae.edu.cu

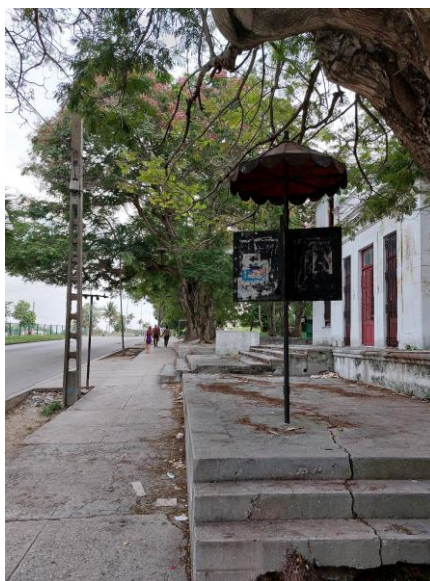
**Fig. 1.** Paraguas en frente de la Casa Estudiantil. Fuente: autor.

Está fabricado en metal y se compone principalmente por tres partes: el paraguas, que funciona de protección contra la lluvia y el sol, las cuatro planchas metálicas utilizadas para colgar carteles o anuncios y el poste que proporciona el soporte a la estructura. Actualmente se encuentra en buen estado de conservación, conociendo su material y su exposición a la intemperie, aunque muestra ausencia de mantenimiento, sobretodo de pintura.

Este elemento se encuentra actualmente ubicado frente a la Casa Estudiantil (Fig. 1) o Casa Blanca como se nombre la antigua residencia ecléctica del entonces dueño del central azucarero ubicado en las proximidades, hoy casi inexistente.

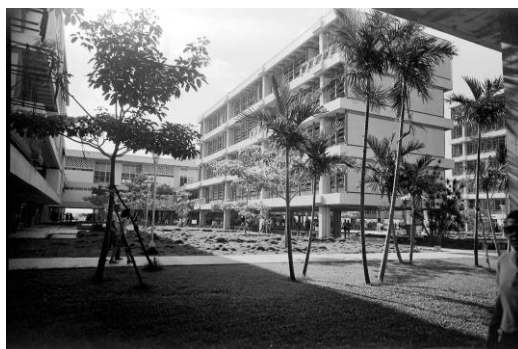
**Fig. 2.** Fotografía del 31 de mayo de 1963. Fuente: Archivo de Juan de las Cuevas. Fotografía donada al departamento de Patrimonio Cultural de la CUJAE en febrero del 2012.

Esta instantánea (Fig. 2) fue tomada desde el Teatro Central cuando todavía no tenía paredes, hacia la actual Facultad de Ingeniería Industrial. Se puede apreciar en los bajos de la misma, el paraguas de metal recogido en la presente investigación como Patrimonio Cotidiano. Estamos en presencia de un elemento incorporado al entorno cujaeño desde mucho antes de la fundación de la universidad el 2 de diciembre de 1964 por Fidel Castro Ruz.

En una fotografía del 31 de mayo de 1963 (Fig. 2 y Fig. 3) se puede observar en los bajos de la actual Facultad de Ingeniería Industrial, un paraguas idéntico al mencionado anteriormente. Se pudieron haber instalado en la misma temporalidad o se pudo haber trasladado para el frente de la Casa Estudiantil, el que estuvo ubicado en los bajos de la Facultad de Ingeniería Industrial.

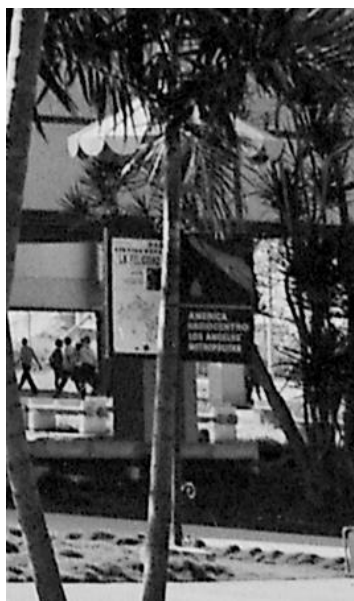
**Fig. 3.** Detalle de la Fig. 2 donde se puede apreciar mejor el paraguas. Fuente: Archivo de Juan de las Cuevas. Fotografía donada al departamento de Patrimonio Cultural de la CUJAE en febrero del 2012.

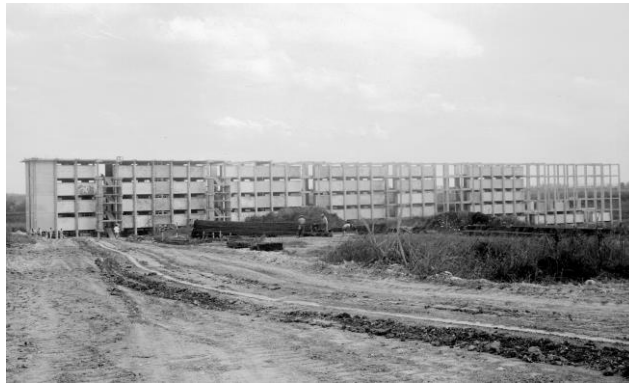
**Fig. 4.** Fotografía del 28 de febrero de 1963 donde se puede apreciar el edificio 100 de la beca, el cual tenía un nivel de terminación elevado, sobre todo, la sección más al norte (extremo izquierdo del edificio en la fotografía). Fuente: Archivo de Juan de las Cuevas. Fotografía donada al departamento de Patrimonio Cultural de la CUJAE en febrero del 2012.

Las obras de la CUJAE comenzaron el 13 de marzo de 1961 (Arquitectura Cuba, 1971) y en febrero de 1963 ya estaba terminada una gran parte del edificio 100 que albergaría a los futuros becarios de la universidad. Aunque en la fotografía no se distingue el pavimento de la entrada y el camino hacia el edificio muestra señales de una obra en construcción (Fig. 4), hoy podemos afirmar que en 1965 fraguó el hormigón en ese lugar gracias a una sutil anotación en el mismo.

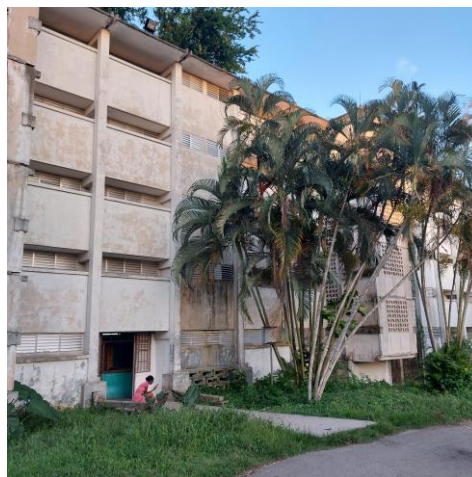
**Fig. 5.** Puerta número 1 del edificio 100 de la beca, donde se puede apreciar la inscripción “1965” marcada en el hormigón de la acera en la entrada. Fuente: autor.

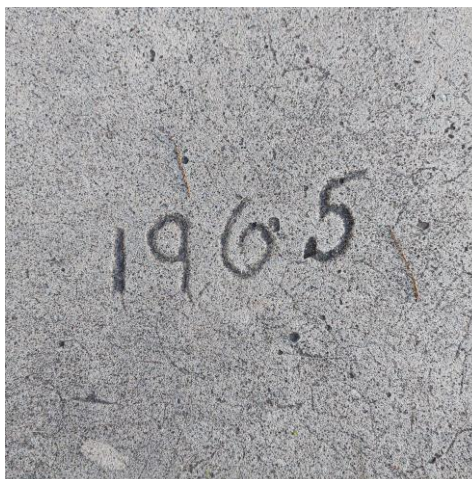
**Fig. 6.** Inscripción “1965” en el hormigón de la acera. Fuente: autor.

Lo que pudo haber sido una indisciplina cometida por los constructores de la obra o, más probable, por los becados, hoy representa una huella en el tiempo, un marcador temporal que se inmortaliza en la durabilidad del hormigón.

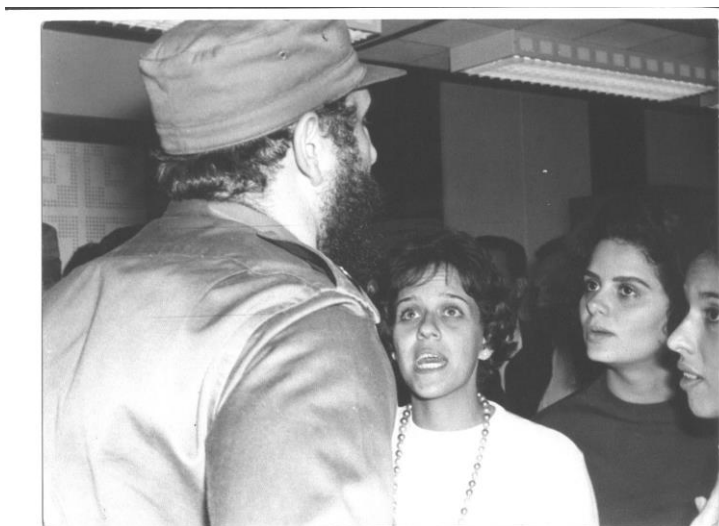
**Fig. 7.** Fidel Castro visitando la Ciudad Universitaria en sus primeros años, se puede apreciar detrás en la imagen el falso techo de bagazo de caña con las luminarias. Fuente: Departamento de Relaciones Internacionales. Fotografía donada al departamento de Patrimonio Cultural de la CUJAE.

Estos diseños de falsos techos contruidos con materiales aislantes como el bagazo de caña, se consideran, según algunos fundadores y fotografías de época (Fig. 7), elementos originales colocados en los años 60s. Aún en varios sitios de la universidad se conservan estos falsos techos, aunque con un elevado nivel de deterioro. Actualmente se encuentran en algunas facultades como en la actual Facultad de Ingeniería Industrial (Fig. 8) y en locales de oficinas, principalmente en el edificio del rectorado (Fig. 9)

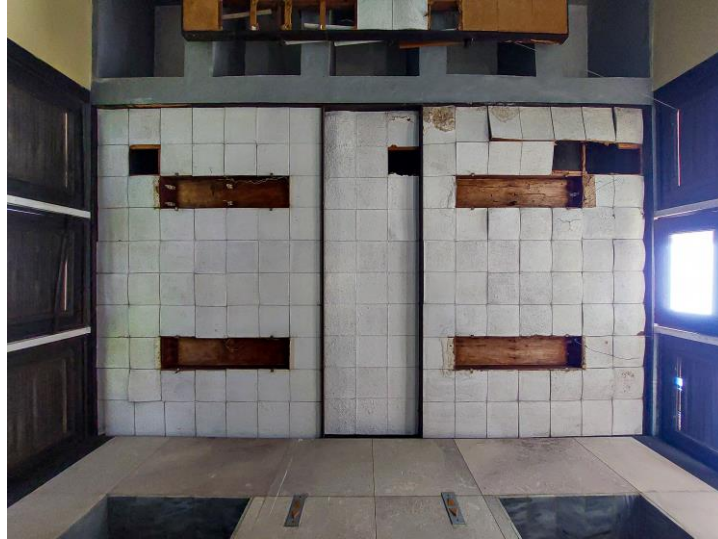
**Fig. 8** Falso techo de bagazo de caña ubicado en el segundo piso de la actual Facultad de Ingeniería Industrial, en frente de los elevadores. Se puede apreciar su buen estado de conservación y la ausencia de las luminarias originales. Fuente: autor.

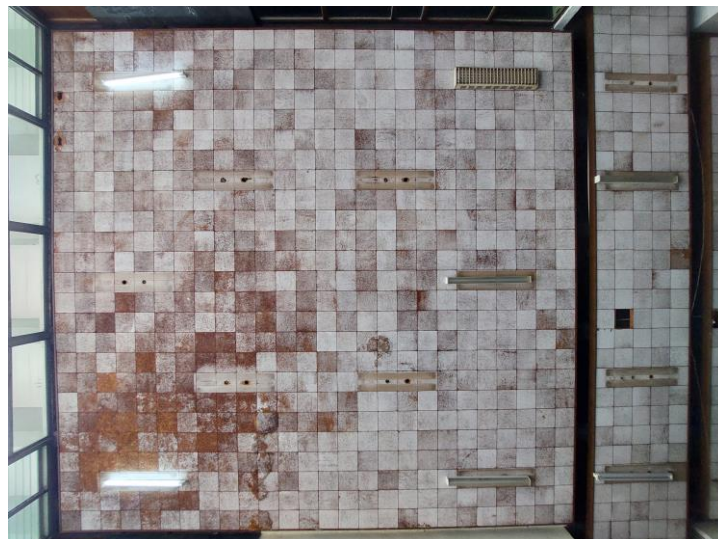
**Fig. 9.** Falso techo de bagazo de caña ubicado en el rectorado. Fuente: autor.

Los espacios con la mayor área cubierta de este falso techo son, sin duda, los vestibulos del rectorado en los cuales se puede apreciar el paso del tiempo y la falta de mantenimiento, así como las luminarias faltantes y las que se conservan.

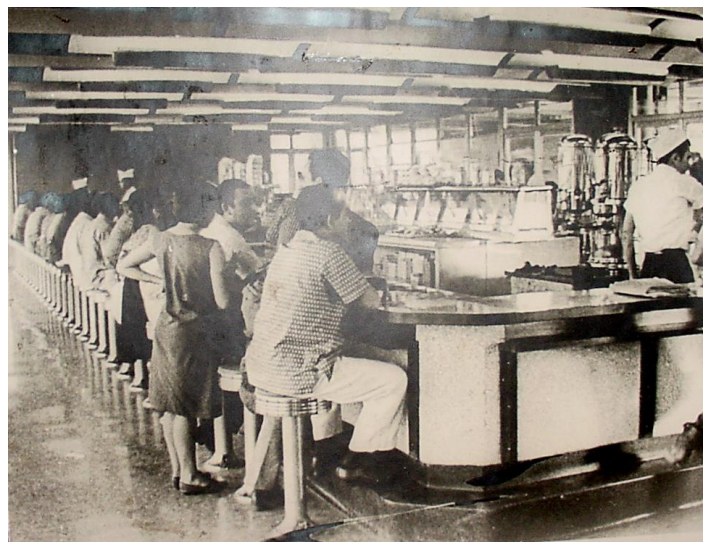
**Fig. 10.** Fotografía antigua de la cafetería en los bajos de la Facultad de Ingeniería Industrial mostrando el recubrimiento curvo del casetonado. Fuente: Departamento de Relaciones Internacionales. Fotografía donada al departamento de Patrimonio Cultural de la CUJAE.

Otro elemento relacionado con el recubrimiento del techo son los paneles curvos. Cuando en la mayoría de lugares intentan disimular el casetonado dejado por la losa de hormigón del lift- slab con elementos planos como los falsos techos de bagazo o de hormigón celular siporex, en el actual comedor del primer piso de la Facultad de Ingeniería Industrial se curva, creando nuevas sensaciones (Fig. 10). Es un recubrimiento único en toda la CUJAE y es un privilegio que todavía se conserve en tan buen estado (Fig. 11).

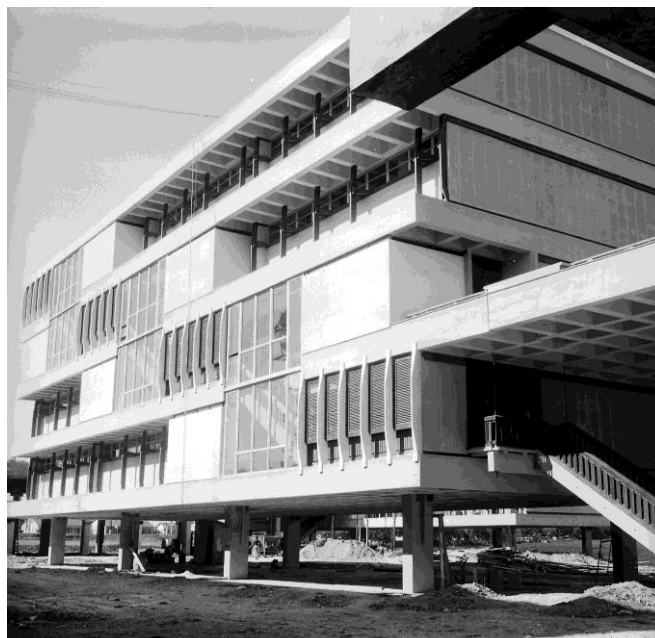
En esta fotografía del 11 de diciembre de 1963 (Fig. 13) se puede apreciar cómo eran las ventanas originales de madera con persianas fijas y un pivote central, dotadas también de un recubrimiento interior.

**Fig. 13.** Fotografía del 11 de diciembre de 1963 de la actual Facultad de Ingeniería Industrial.  
Fuente: Archivo de Juan de las Cuevas. Fotografía donada al departamento de Patrimonio Cultural de la CUJAE en febrero del 2012.

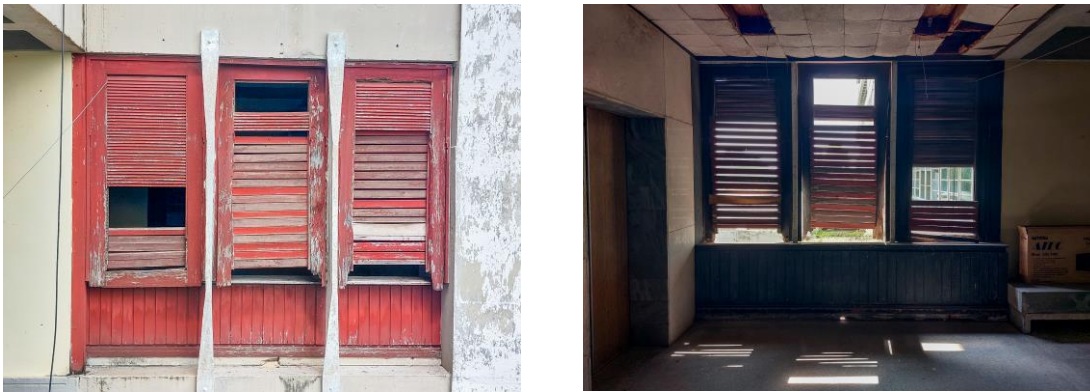
A día de hoy muchas ventanas han sido reemplazadas por carpintería de aluminio, pero todavía se conservan algunas originales como en el vestíbulo de ascensores del segundo piso de la actual Facultad de Ingeniería Industrial (Fig. 14).

**Fig. 14.** Ventanas originales de la CUJAE ubicadas en el segundo piso de la actual Facultad de Ingeniería Industrial. Fuente: autor
